INFORME FINAL D-1223-051

FONDO MIXTO DE PROMOCION DE LA CULTURA Y LAS ARTES DE SUCRE

Asunto: Informe Final de la denuncia D-1223-051

Del convenio señalado se desprende el Contrato de Obra Nro.: **01-29-12-2022**; que tiene por objeto **MANTENIMIENTO DE LA BASÍLICA MENOR DEL SEÑOR DE LOS MILAGROS, MUNICIPIO DE SAN BENITO ABAD, DEPARTAMENTO DE SUCRE**, que tiene como fuente de financiación el que corresponde a ICLD, de igual forma el Contrato de Interventoría Nro. **145-29-12-2022** que tiene por objeto **PRESTAR LOS SERVICIOS DE INTERVENTORIA TECNICA, ADMINISTRATIVA, DE SEGURIDAD Y SALUD EN EL TRABAJO, AMBIENTAL, SOCIAL, CONTABLE Y FINANCIERA PARA LAS OBRAS DE MANTENIMIENTO DE BASILICA MENOR DEL SEÑOR DE LOS MILAGROS, MUNICIPIO DE SAN BENITO ABAD, DEPARTAMENTO DE SUCRE.**

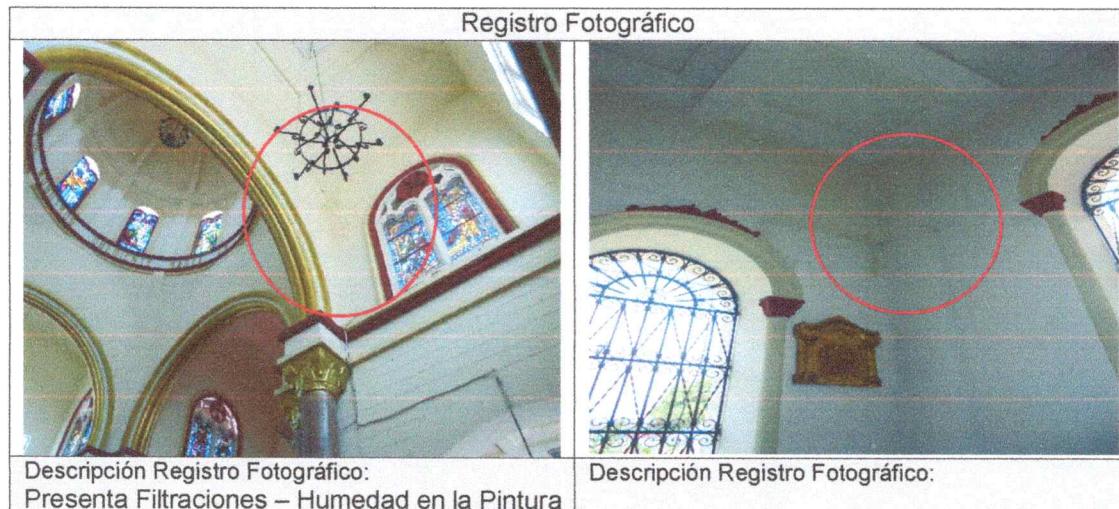
En la siguiente fotografía se observa que se presenta humedad por filtraciones

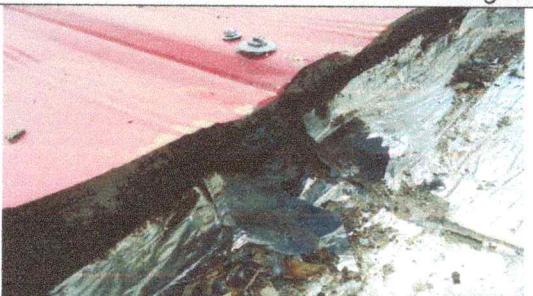
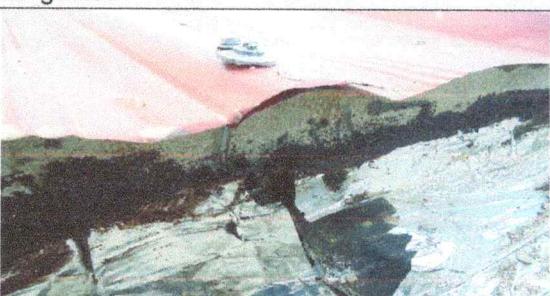
Registro Fotográfico

Lo que se puede dar por malos procesos constructivos utilizados como se evidencia a continuación, en donde se observa desprendimiento o rotura del manto.

Descripción Registro Fotográfico: Mala Instalación del manto edil - Impermeabilización en la cubierta	Descripción Registro Fotográfico:

La impermeabilización efectuada en el edificio ha producido una humedad por filtraciones “*Es una consecuencia directa de la mala impermeabilización. Pero también se puede producir por defectos de los materiales de construcción*”, pero no elegir los materiales correctos o aplicarlos sin seguir los procedimientos debidos también tendrá consecuencias. Cuando esto ocurre los muros de carga comienzan a perder solidez. Y si no se hacen los correctivos a tiempo, no solo se pone en riesgo la estructura, sino la salud de las personas.

Este ítem se canceló en su totalidad en el acta de recibo final, el contrato es a todo costo, se evidencia que la obra está en un 98%, porque al momento de la inspección no estaba ejecutada al 100%. (Ítems sin terminación total según las especificaciones

técnicas, razón por la cual debe ser terminada para su aprobación y correspondiente cumplimiento).

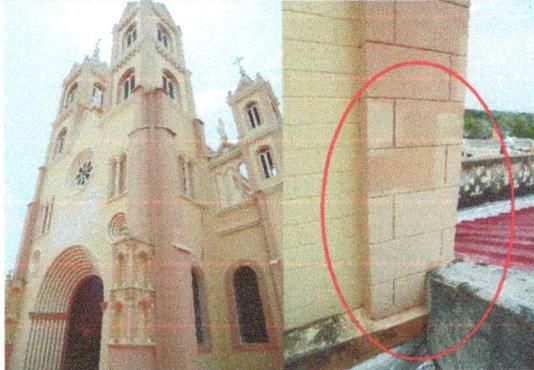
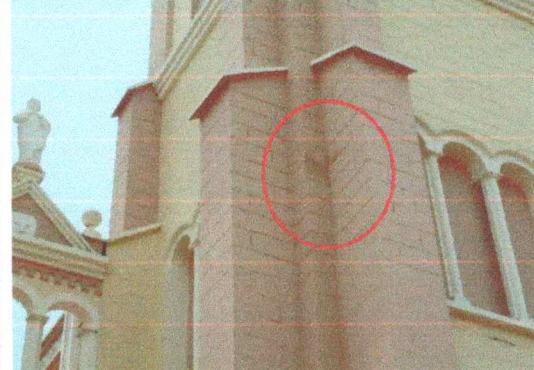
Registro Fotográfico

En la siguiente fotografía se observa que el color utilizado no pertenece a la misma gama de color.

Descripción Registro Fotográfico: Vinilo sobre muro exterior que presenta mala calidad – en cuanto a su acabado	Descripción Registro Fotográfico: Muro donde se observa parte sin la mano de pintura

Durante el recorrido, se observa diferente tonalidad o gama de color que como lo hemos señalado al principio del informe se ha tomado fotografía de referencia, para presentar en este momento.

Este ítem se canceló en su totalidad en el acta de recibo final, el contrato es a todo costo, se evidencia que la obra está en un 90%, porque al momento de la inspección no estaba ejecutada al 100%. (ítems sin terminación total según las especificaciones

técnicas, razón por la cual debe ser terminada para su aprobación y correspondiente cumplimiento).
