INFORME TECNICO DE VIGILANCIA Y CONTROL A LAS OBRAS DE VIGENCIA FISCAL 2024

MUNICIPIO DE SAMPUÉS, SUCRE

2.1 CONTRATO DE OBRA No: LP-003-2024

2.4 CONTRATO DE OBRA No: MC-019-2024

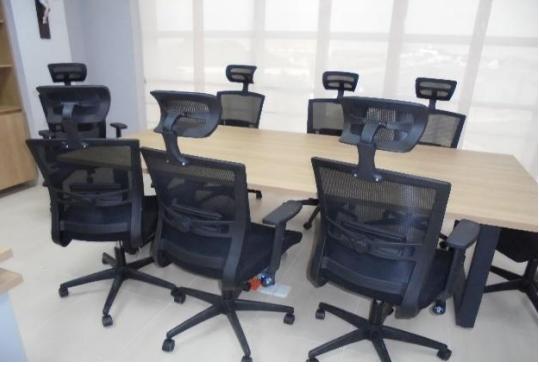
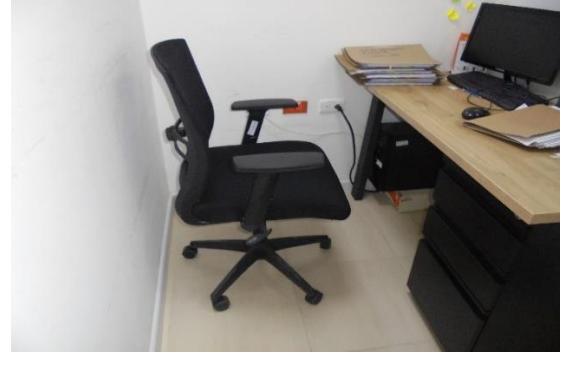
Registro Fotográfico

Descripción Registro Fotográfico: Dotaciones	Descripción Registro Fotográfico:

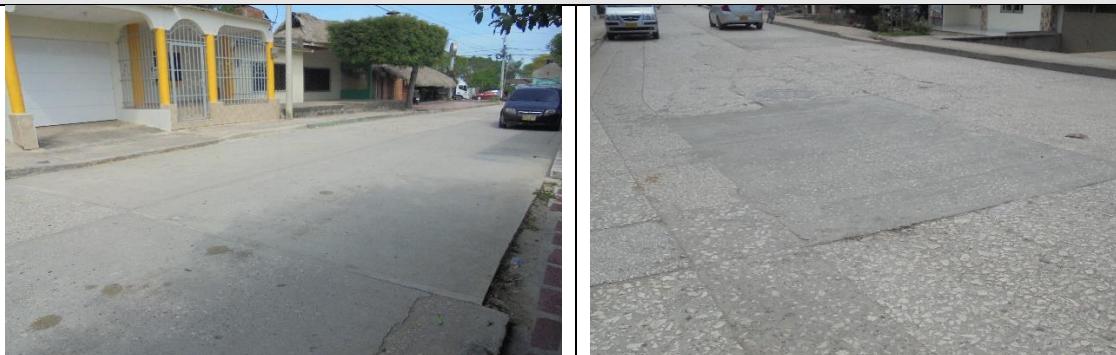
Registro Fotográfico

Descripción Registro Fotográfico:
Rehabilitación de Pavimento Rígido

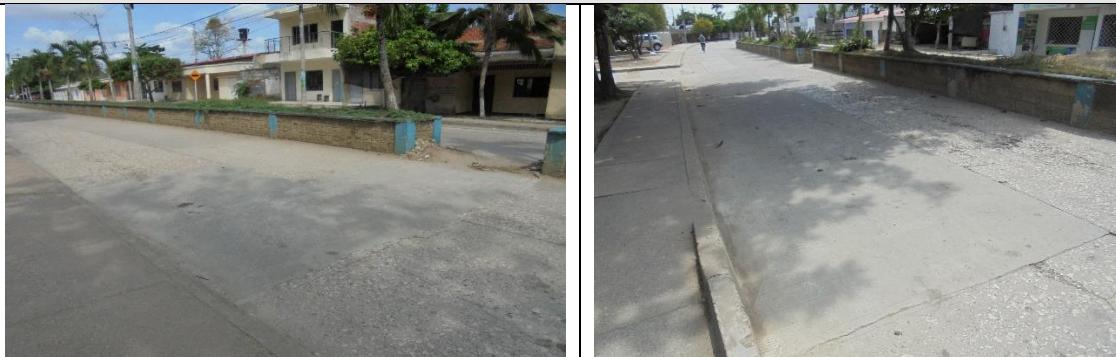
Registro Fotográfico

Descripción Registro Fotográfico:
Rehabilitación de Pavimento Rígido

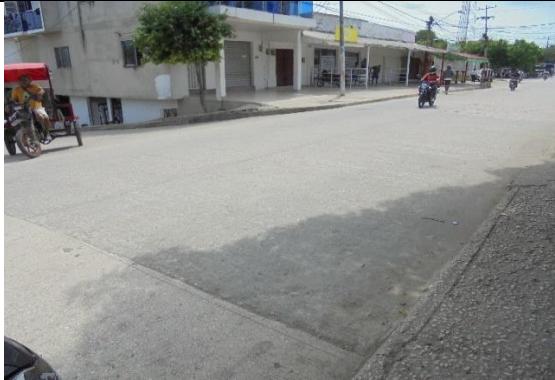
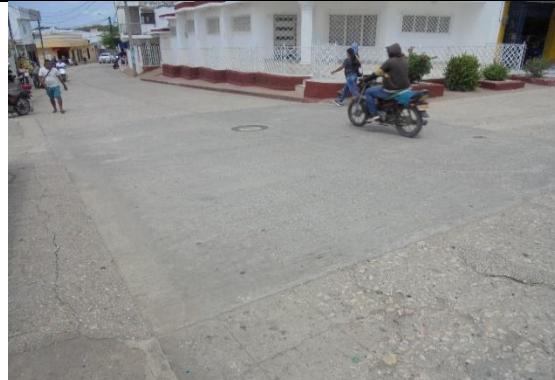
Registro Fotográfico

Descripción Registro Fotográfico: Rehabilitación de Pavimento Rígido	Descripción Registro Fotográfico:

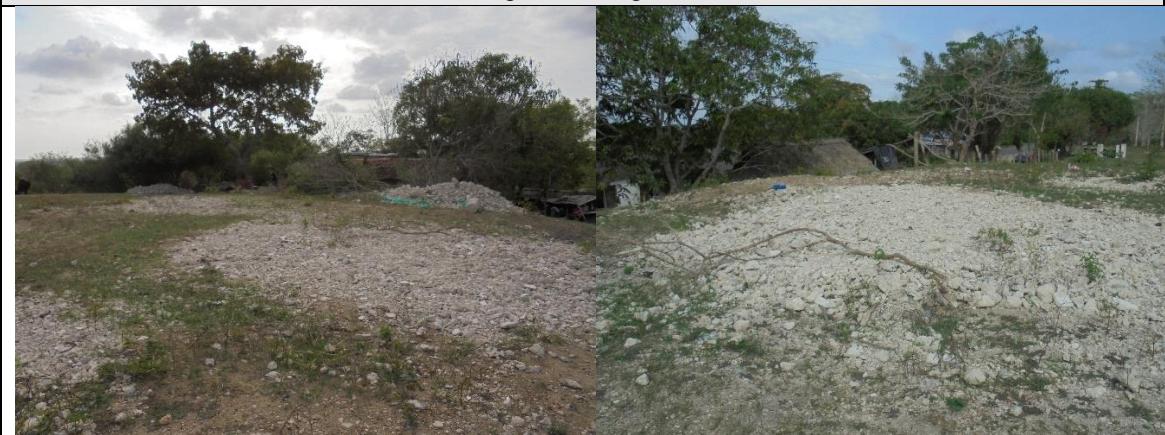
Registro Fotográfico

Descripción Registro Fotográfico:
Ubicación de Demolición de Tanque

acompañante. En dicho encuentro, manifestó que la administración municipal debe coordinar adecuadamente cualquier visita a su territorio. Asimismo, señaló que los escombros que aún permanecen en el lugar fueron entregados a la comunidad. Esto se menciona debido a que, en las imágenes que respaldan este informe, se observa la presencia de material de escombros en el sitio. Cabe resaltar que los ítems ejecutados y pagados al contratista incluían, dentro de los costos directos, el traslado y transporte de dicho material al depósito que el municipio estableciera para tales efectos.

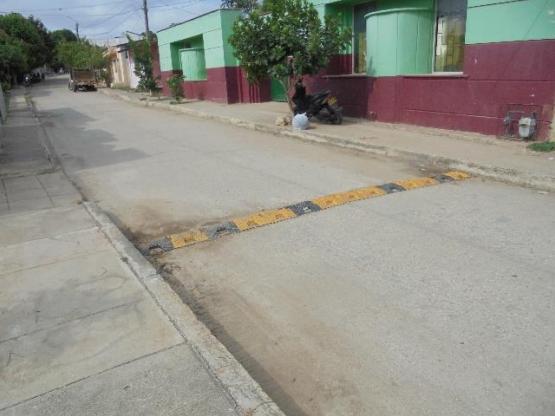
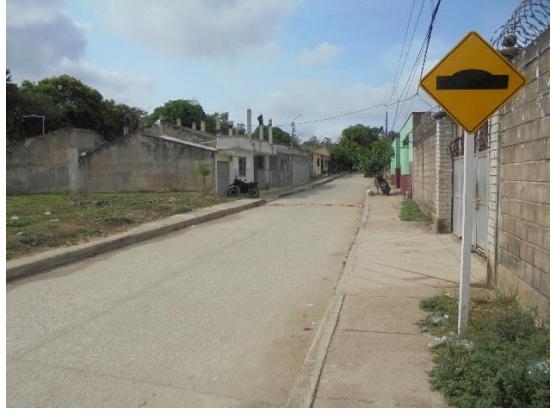
Registro Fotográfico

Descripción Registro Fotográfico: Instalación de Reductores	Descripción Registro Fotográfico: Señalización

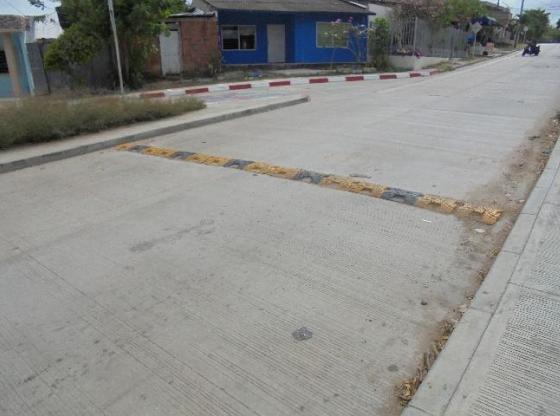
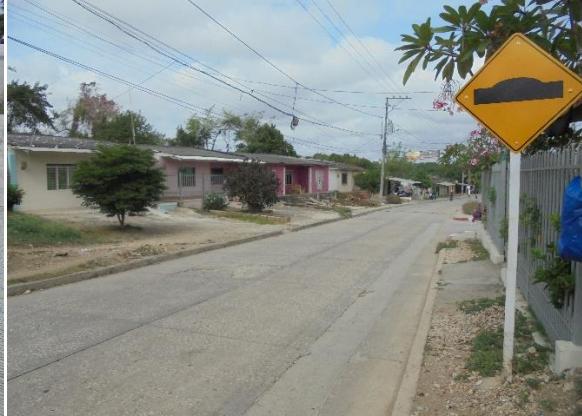
Registro Fotográfico

Descripción Registro Fotográfico: Instalación de Reductores	Descripción Registro Fotográfico: Señalización

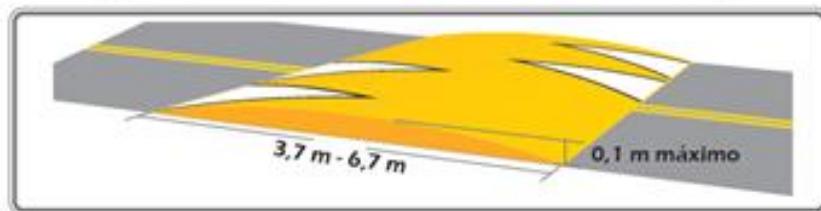
Figura 5-27 Resalto Parabólico y Circular

Estos dispositivos cumplen la función de reducir la velocidad de los vehículos que circulan por la calzada, ya que al pasar a mayor velocidad causan una oscilación importante en el vehículo; para evitar dicho efecto, los conductores bajan su velocidad.

Su efecto en las motocicletas no es tan notable. Las dimensiones de los resaltos parabólicos se muestran en la figura 5-27.

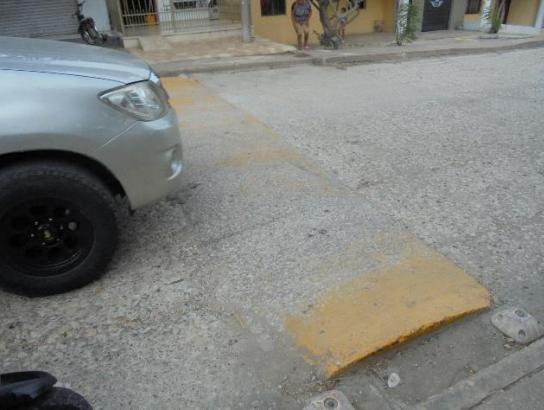
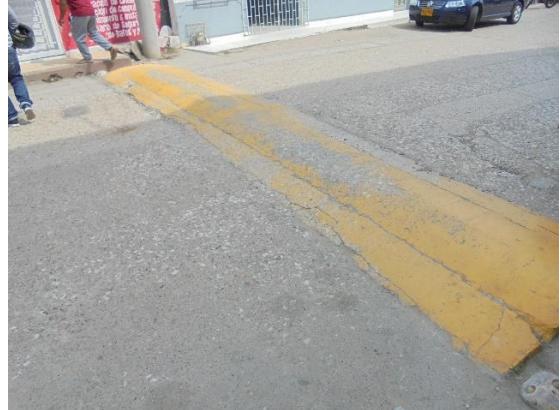
Registro Fotográfico

No obstante, durante la visita de inspección técnica ocular realizada por este órgano de control, se observó que la demarcación de señalización horizontal con pintura especial para tráfico, diseñada para resistir la abrasión y el tránsito vehicular, ha desaparecido casi por completo en el área demarcada, como se evidencia en la fotografía. Además, se constató que la obra carece del factor de calidad requerido.

Descripción Registro Fotográfico: Señalización Horizontal	Descripción Registro Fotográfico: Señalización

El contrato de obra contempla este ítem, pero no establece las especificaciones técnicas que se deben cumplir para el reconocimiento de este, con respecto a la calidad de obra, dado que ha desaparecido o presenta un desgaste prematuro, puede deberse a varios factores relacionados con la calidad de la pintura, como **baja calidad de la pintura**: Uso de materiales inadecuados con poca resistencia al tráfico y la intemperie, al **tipo de pintura incorrecto**: Algunas pinturas acrílicas base agua tienen menor durabilidad en zonas de alto tráfico si no se refuerzan con microesferas o resinas especiales o la **falta de aditivos antidesgaste**: La ausencia de microesferas de vidrio o agregados antideslizantes puede reducir la resistencia al desgaste, demostrando claramente que las especificaciones técnicas utilizadas en la impregnación de la pintura o la calidad de la misma no garantizan la perdurabilidad de la obra a través del tiempo, ya que a solo a Cuatro (04) Meses y Veinte Tres días (23) días de haberse entregado el proyecto se encontraron las deficiencias anteriormente descritas, no ejecutar las obras en las condiciones de calidad requeridas, como ocurrió en los casos descritos, trae como consecuencia que éstas no sean funcionales y no presten el servicio o no lo hagan de manera óptima acorde con las necesidades que se pretendía cubrir, pues su desempeño y durabilidad no cumplen los estándares de calidad exigidos, incumpliendo con el objeto contractual e inobservancia de fines esenciales del estado que generan una lesión al patrimonio público, cuya estimación se cuantifica en **\$1.193.088,00**
